RECONOCIMIENTO VISUAL DE ELEMENTOS Y LESIONES

TOMA DE DATOS, CALICATAS Y EVALUACIÓN DE DAÑOS

FASES DE REPARACIÓN Y REFUERZO

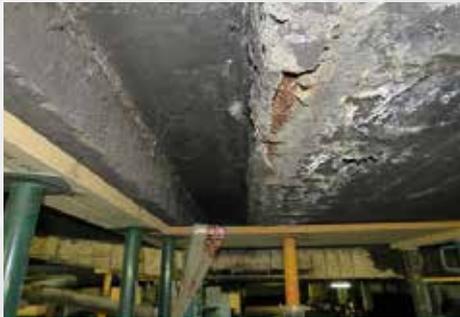
Oxidación
de barras en elementos de hormigón

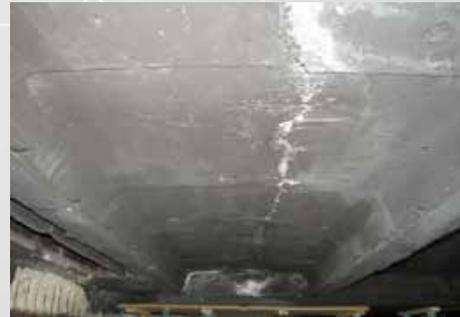
Crieta
en forjado paralela a nervios

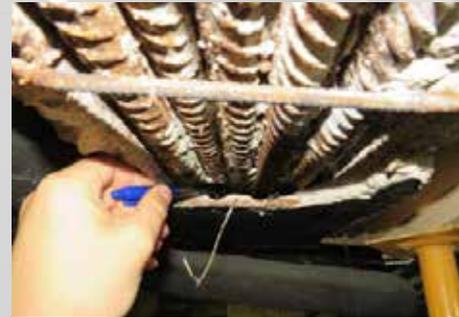
Coqueras
en la cara inferior de las barras

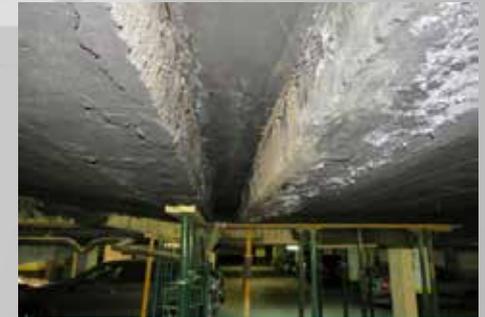
Humedades
en juntas constructivas

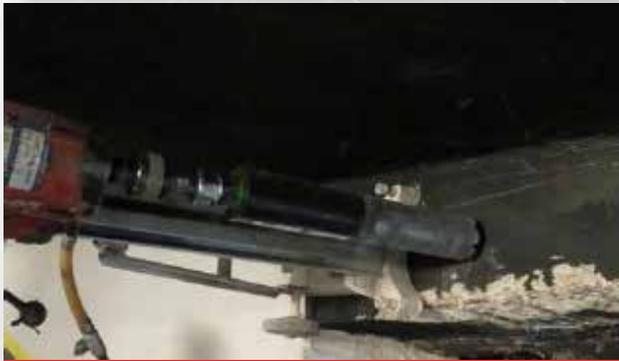
Extracción de probeta-testigo de hormigón endurecido

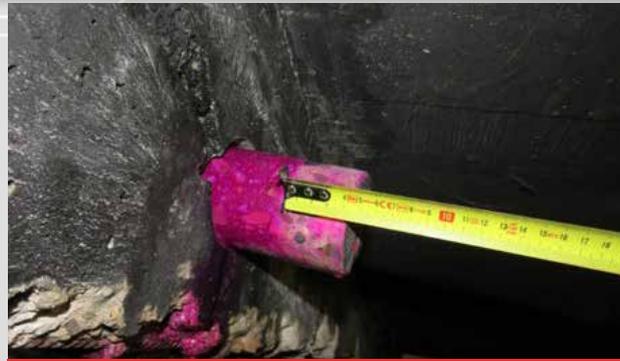
Test de fenolftaleína en testigo

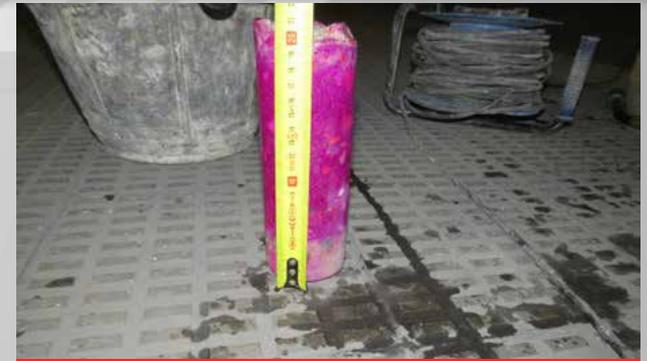
Profundidad frente carbonatación de 5,00 cm

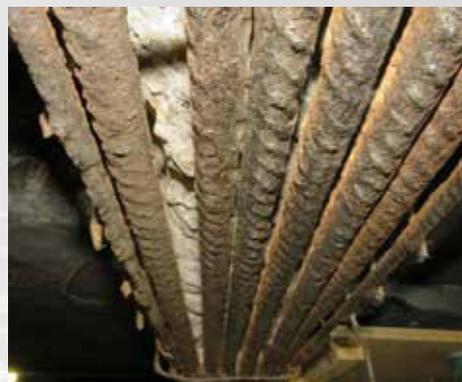
Aspecto armadura longitudinal tras la limpieza

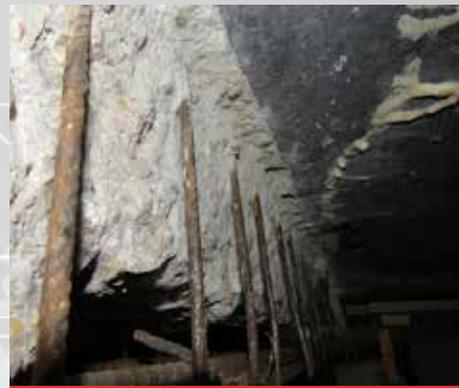
Aspecto armadura cortante tras la limpieza
