ESTUDIO DE RECONOCIMIENTO, DIAGNOSIS, EVALUACIÓN DE ESTRUCTURAS DE PARKING DERRUMBADO EN URBANIZACIÓN “NUEVA MONTAÑA” DE SANTANDER

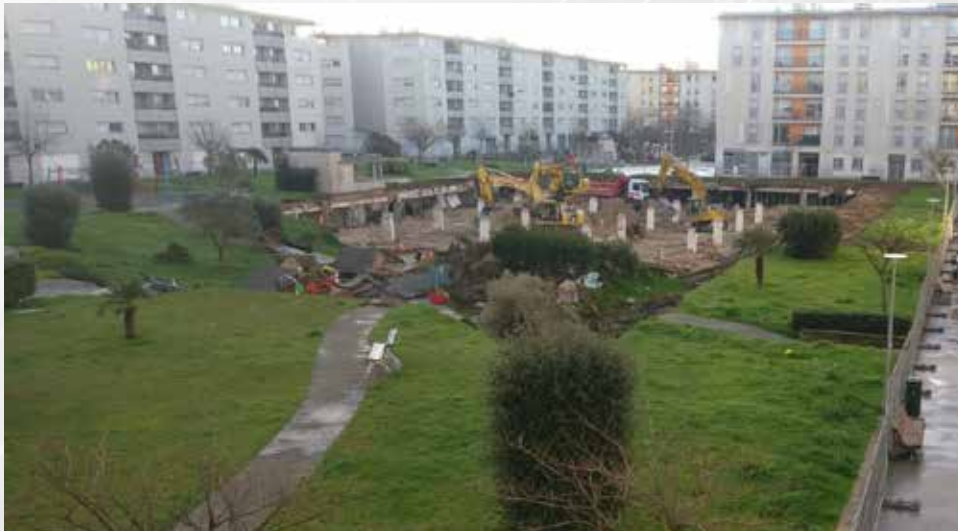
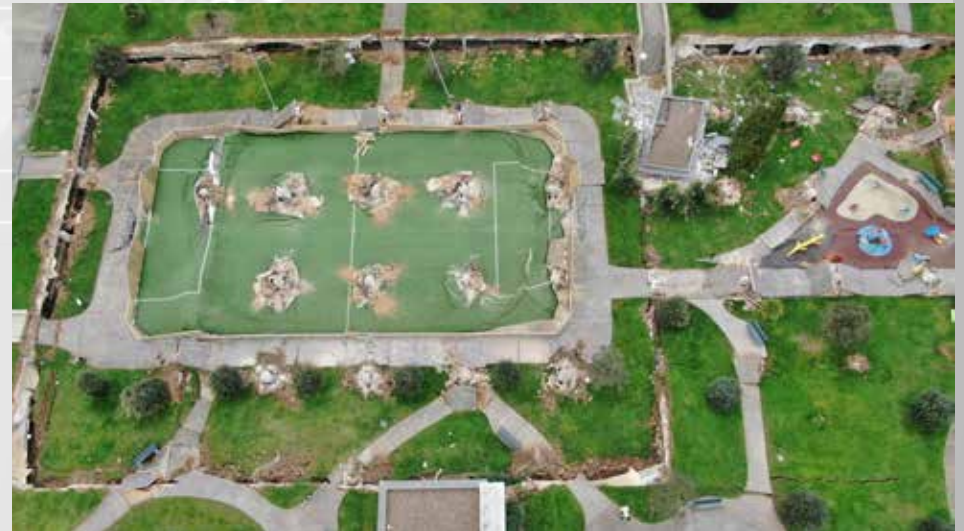
ASPECTO GENERAL TRAS DERRUMBE

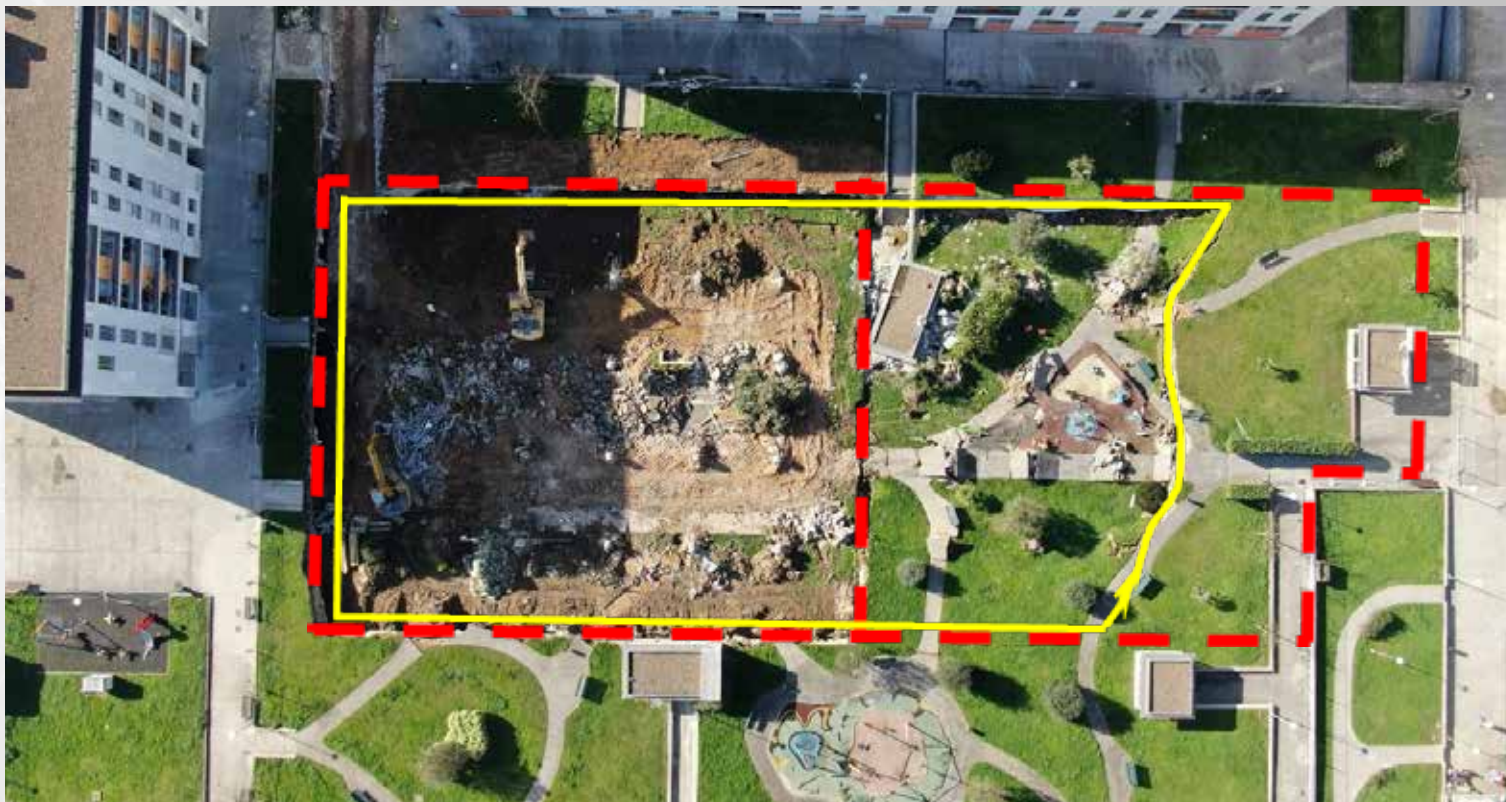
ASPECTO GENERAL TRAS DERRUMBE

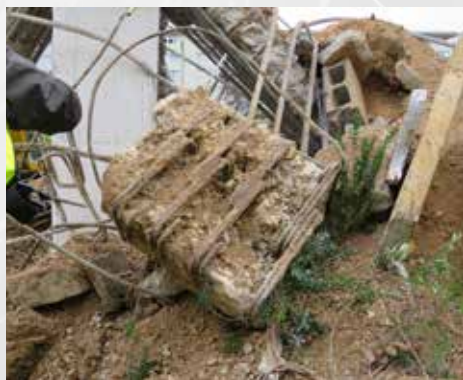
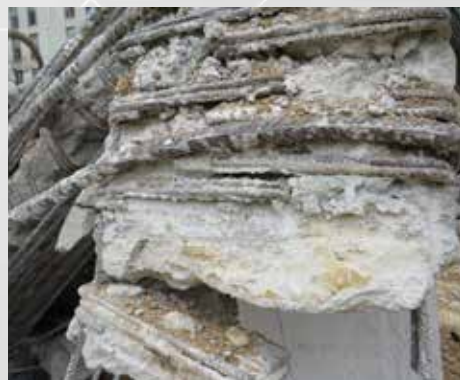
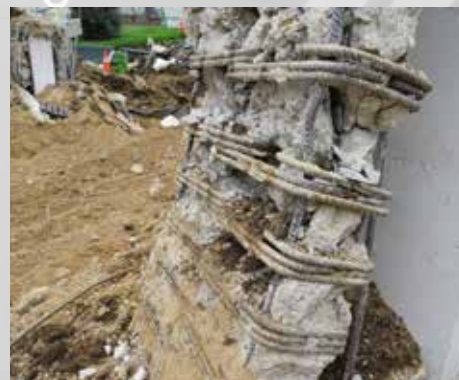
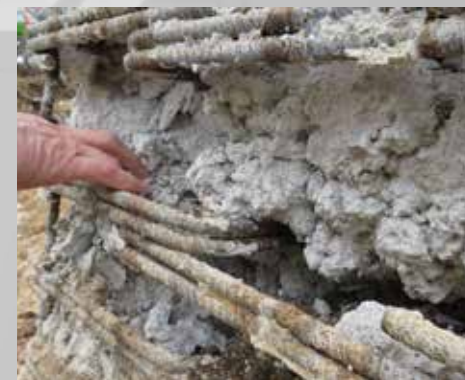
COQUERAS EN EL HORMIGÓN

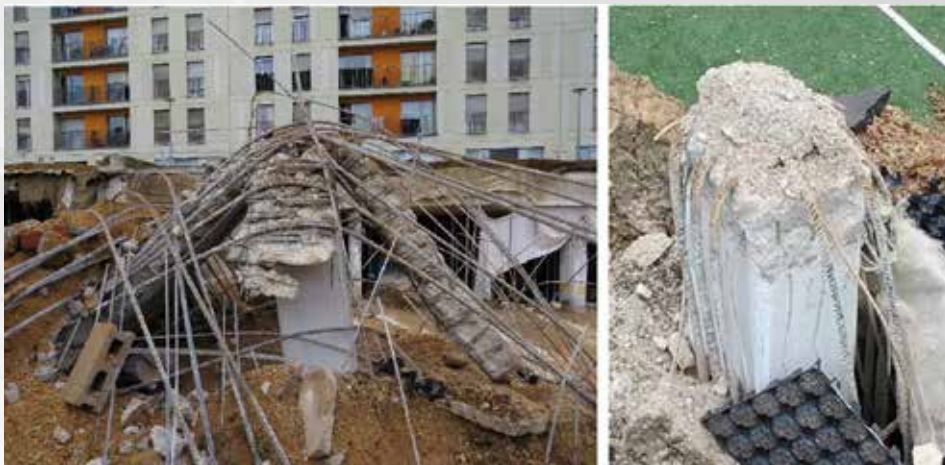
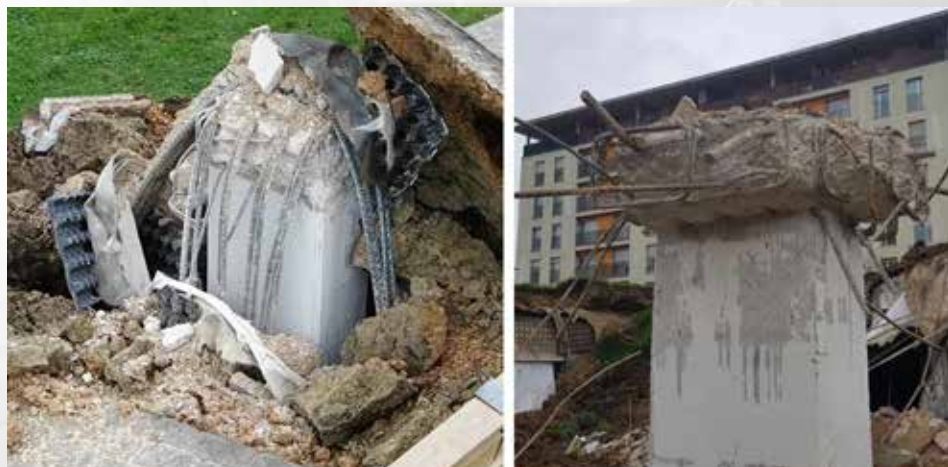
ASPECTO DE PILARES EN LOSA PUNZONADA

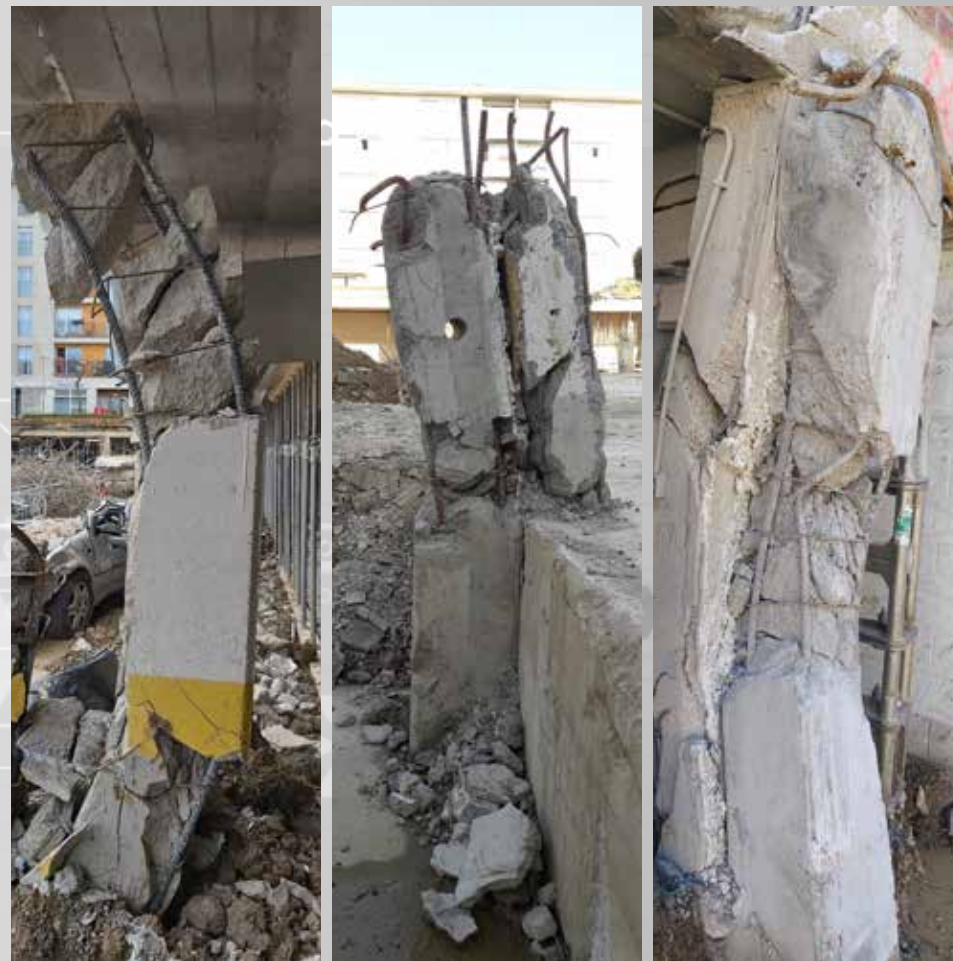
TRANSMISIÓN DE DAÑOS EN PILARES DE JUNTAS DE DILATACIÓN

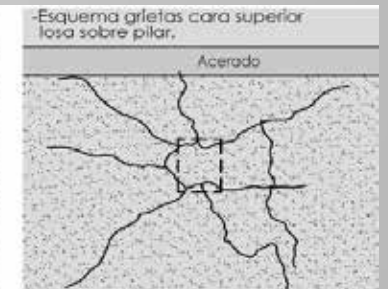
TOMA DE DATOS IN-SITU - ESTADO DE FISURACIÓN QUE PRESENTA LA LOSA EN ZONA ADYACENTE

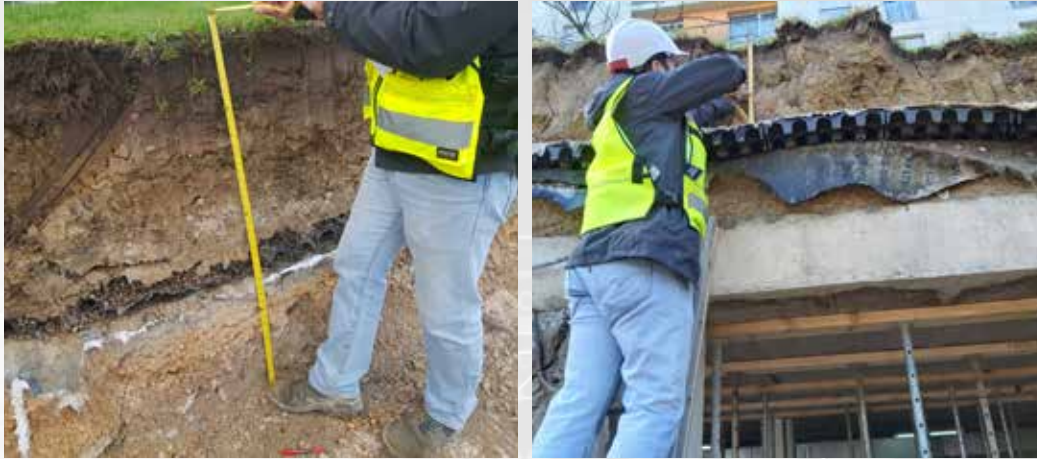
MEDICIÓN DE ESPESORES DE RELLENOS SOBRE LAS LOSAS

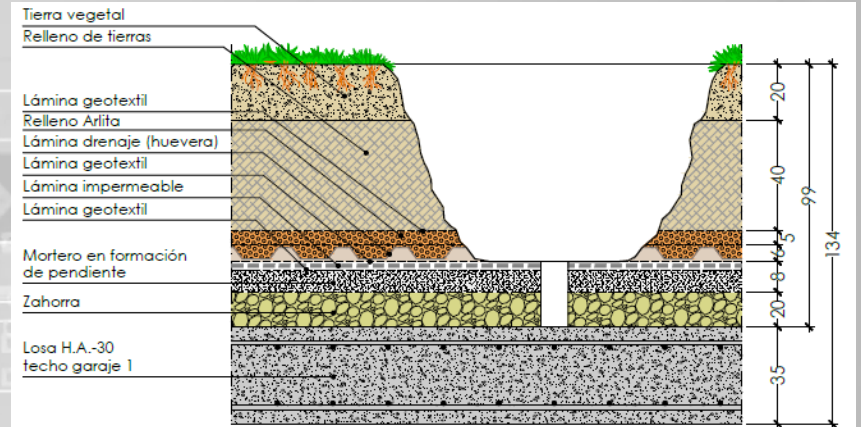
MEDICIÓN DE ESPESORES DE RELLENOS SOBRE LAS LOSAS MEDIANTE CALICATAS DE RECONOCIMIENTO.
