AUSCULTIA ESTUDIO DE RECONOCIMIENTO Y EVALUACIÓN DE PASARELAS PEATONALES EN ESTACIÓN DE RECOLETOS. (Madrid)

PASARELA NORTE. Planta.

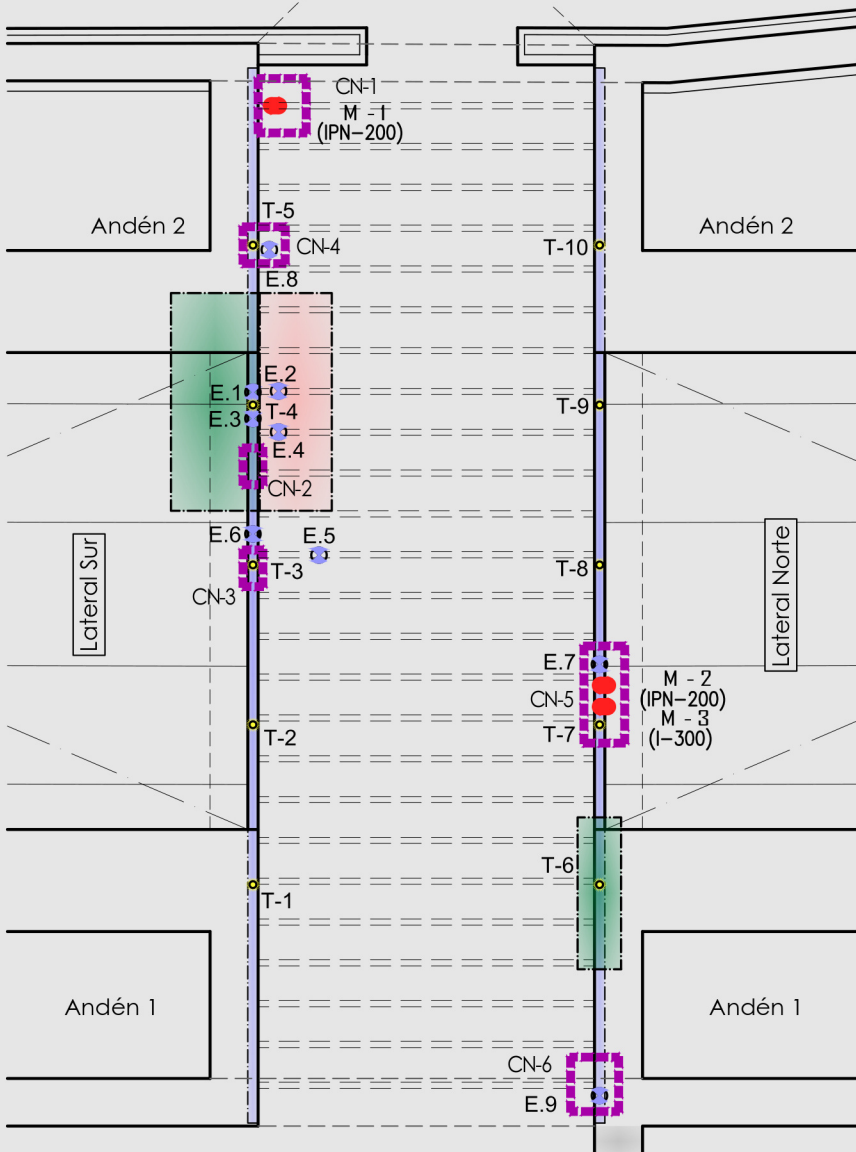
Localización Zonas de Corrosión

- Z.F. CORROSION FUERTE
- Z.D. CORROSION DÉBIL

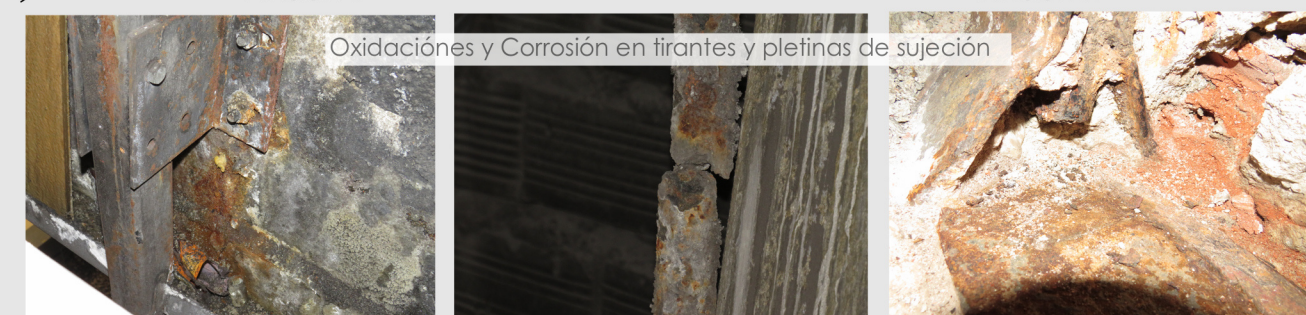
Estado Actual. Evaluación de daños.

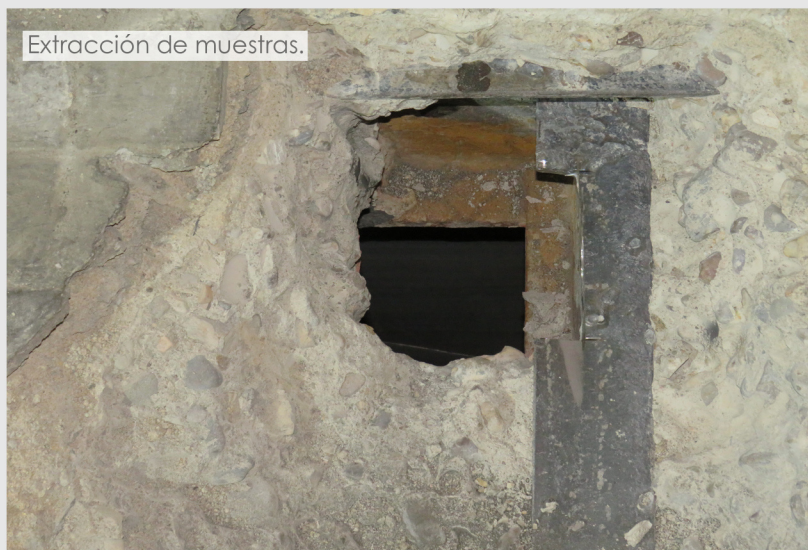
Extracción de muestras.

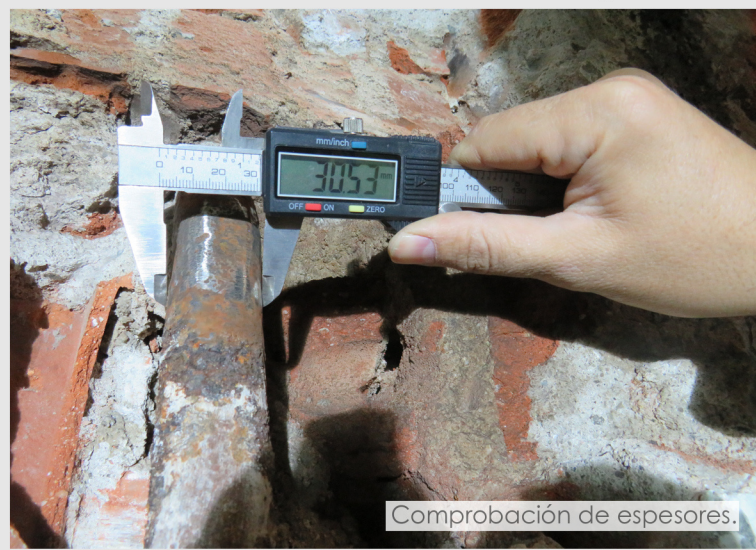
Comprobación de espesores.
