RECONOCIMIENTO Y EVALUACIÓN ESTRUCTURAL DE EDIFICACIÓN INDUSTRIAL DE HORMIGÓN ARMADO

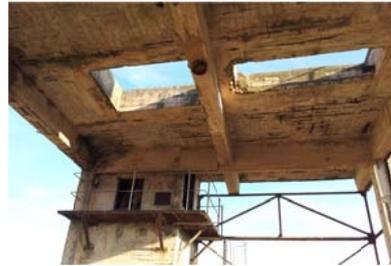
Corrosión de armado inferior de losas (planta de cubierta)

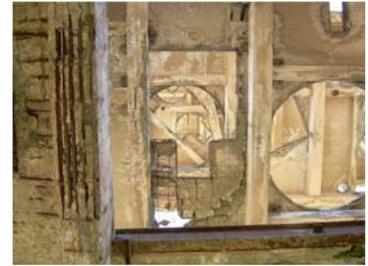
Corrosión de armadura de vigas

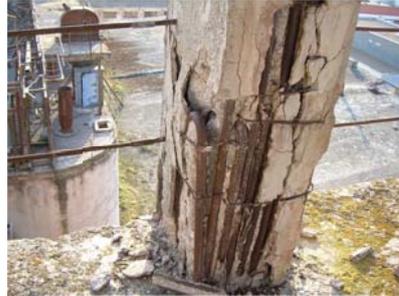
Corrosión de armado de pilares

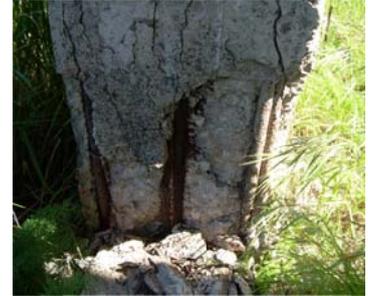
Corrosión de armado de pilares
