## RECONOCIMIENTO, PROPUESTA DE REFUERZO Y MEJORA DE PUENTE DE HORMIGÓN ARMADO

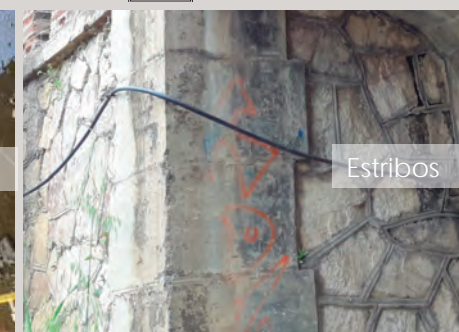
Pérdida sección
